Studie

# Bewertung des gewässerökologischen Zustandes der Elbe

zwischen tschechischer Grenze und Wehr Geesthacht

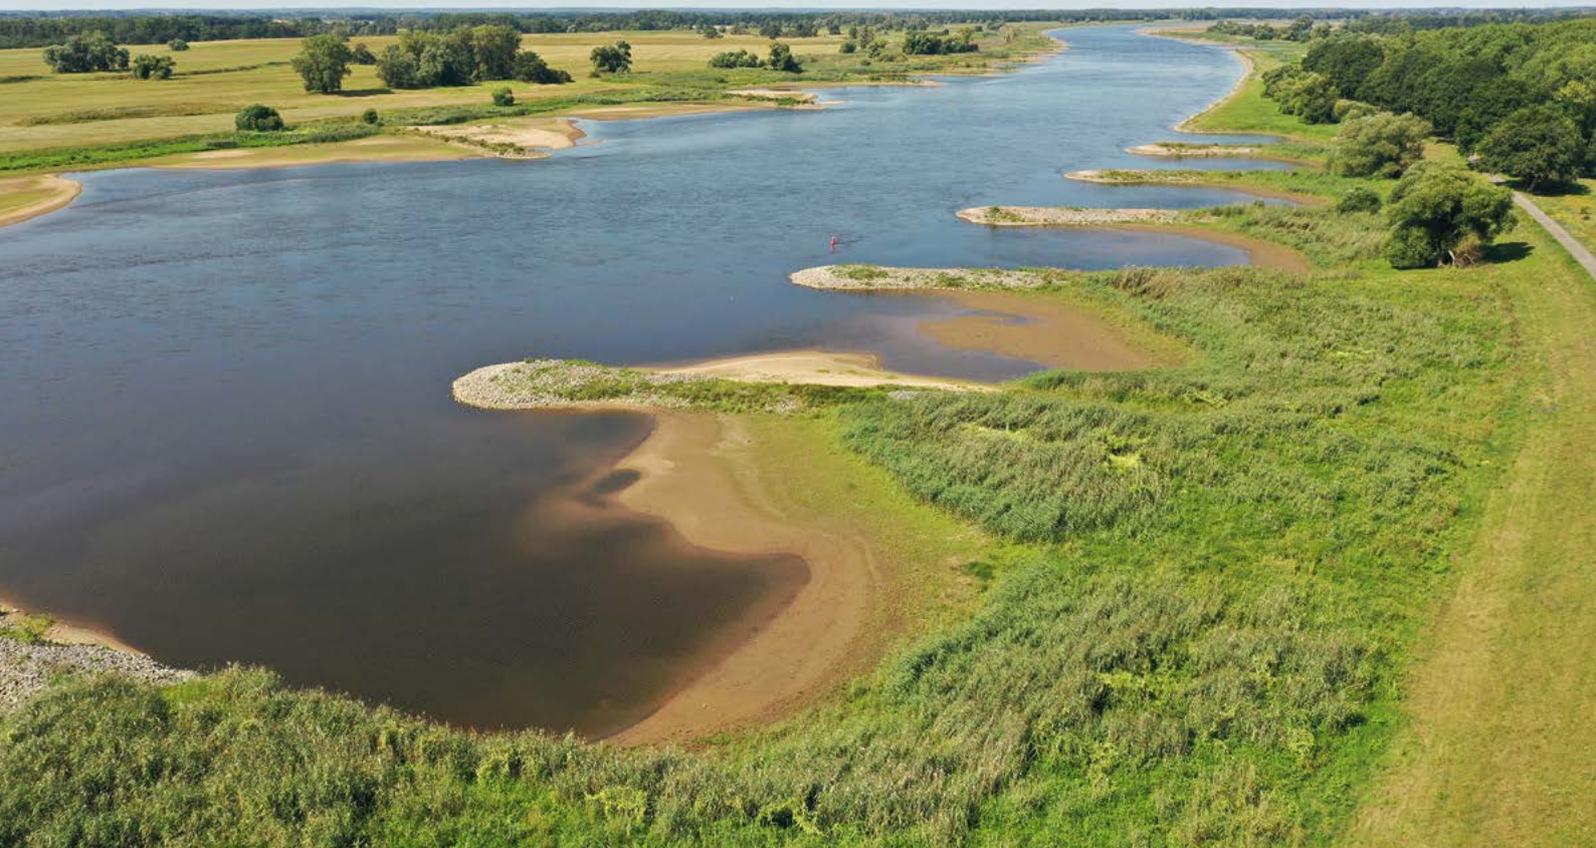
Erhöhte und verlängerte Bühnen nahe der historischen Havelmündung.

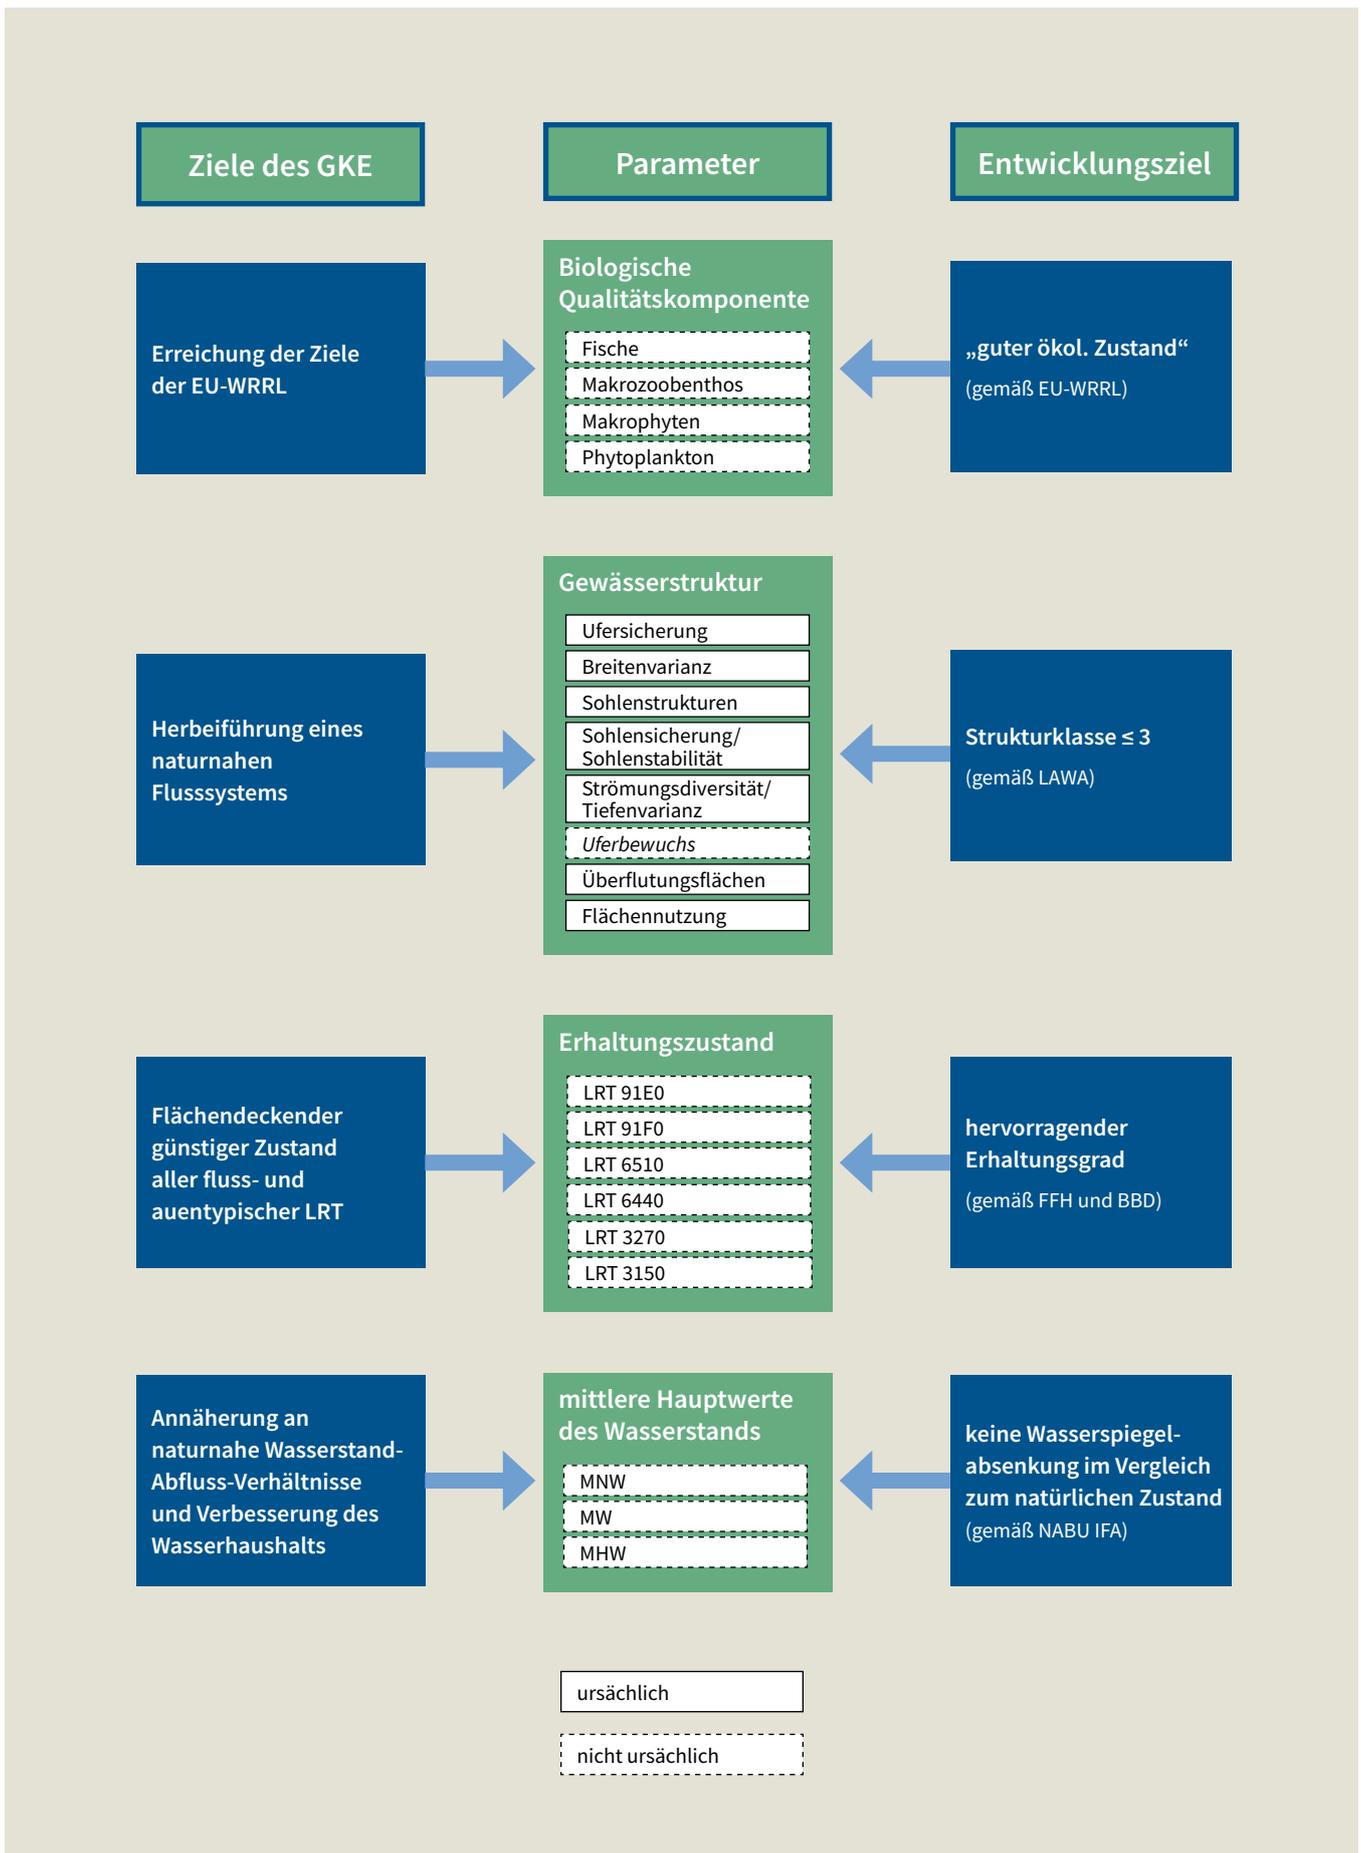
Abbildung 2: Herleitung ökologische Zielparameter

Innerhalb der vorliegenden Studie wird zwischen ursächlichen und nicht ursächlichen Parametern unterschieden (Abbildung 2). „Ursächlich“ sind solche Parameter, die direkt auf die Ursache für einen (schlechten) Zustand verweisen. An Wasserstraßen sind das zumeist jene Parameter, die unmittelbar mit baulichen Veränderungen im Fluss und in den Auen verknüpft sind. „Nicht ursächlich“ sind dagegen Parameter, die mittelbare Folgen aufzeigen.

In der vorliegenden Studie wird sich auf jene Parameter der fachlichen Grundlagen des BBD (AG „FACHLICHE GRUNDLAGEN“ BBD 2016) beschränkt, welche mit den gewässerökologischen Zielstellungen des GKE (siehe Kapitel 2) sowie den daraus ableitbaren Defiziten in Verbindung stehen (Abbildung 2).

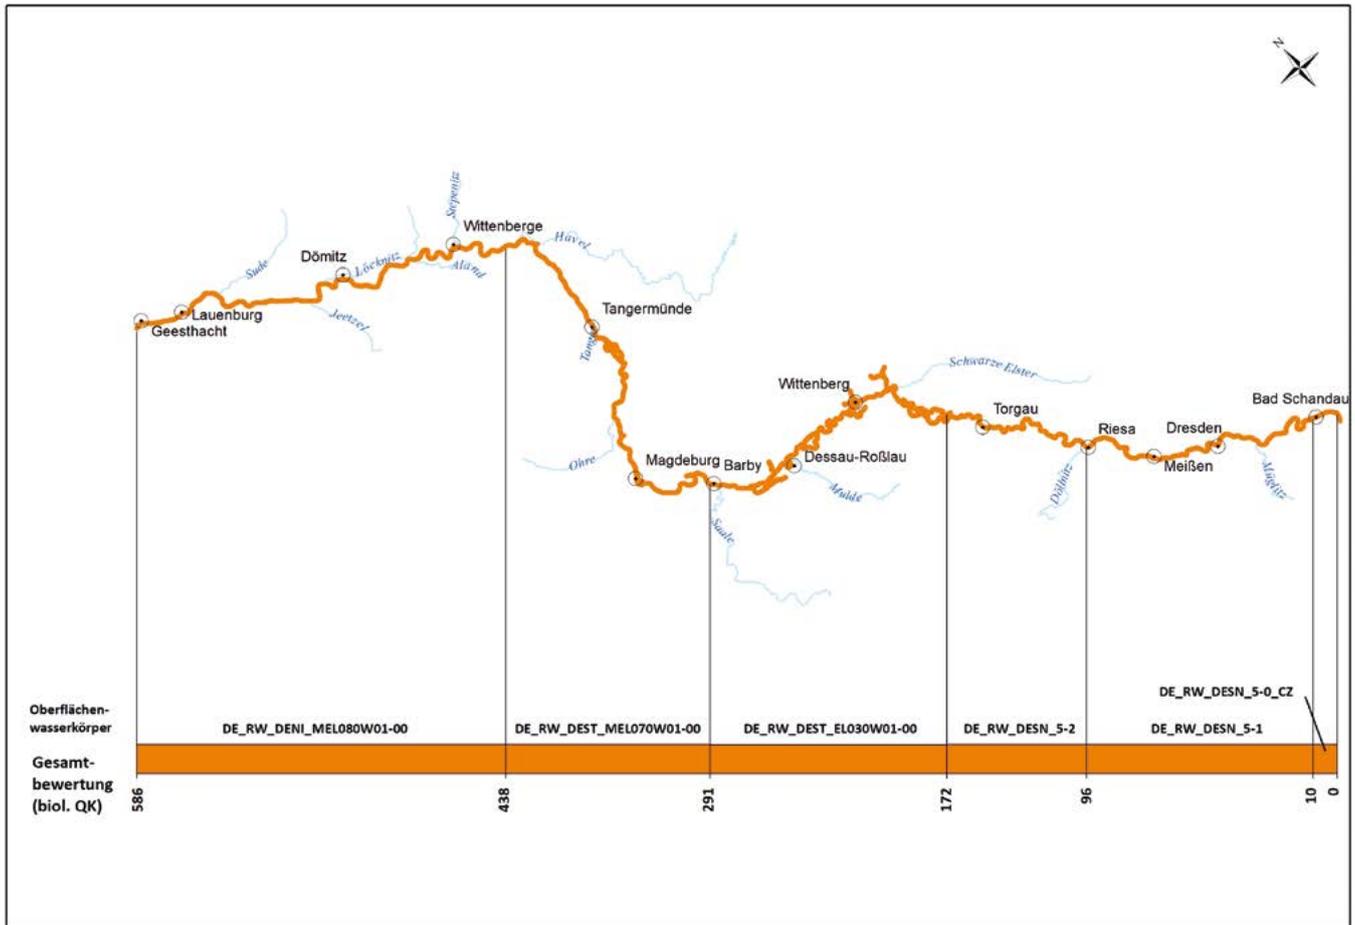
Abbildung 3: Gesamtbewertung des ökologischen Zustands der Elbe (vgl. FGG 2015)

OWK	DE_RW_DENI_MEL080W01-00	DE_RW_DEST_MEL070W01-00	DE_RW_DEST_EL030W01-00	DE_RW_DESN_5-2	DE_RW_DESN_5-1	DE_RW_DESN_5-0:CZ
<b>biologische QK</b>						
Fische						
Makrozoobenthos						
Makrophyten						
Phytoplankton

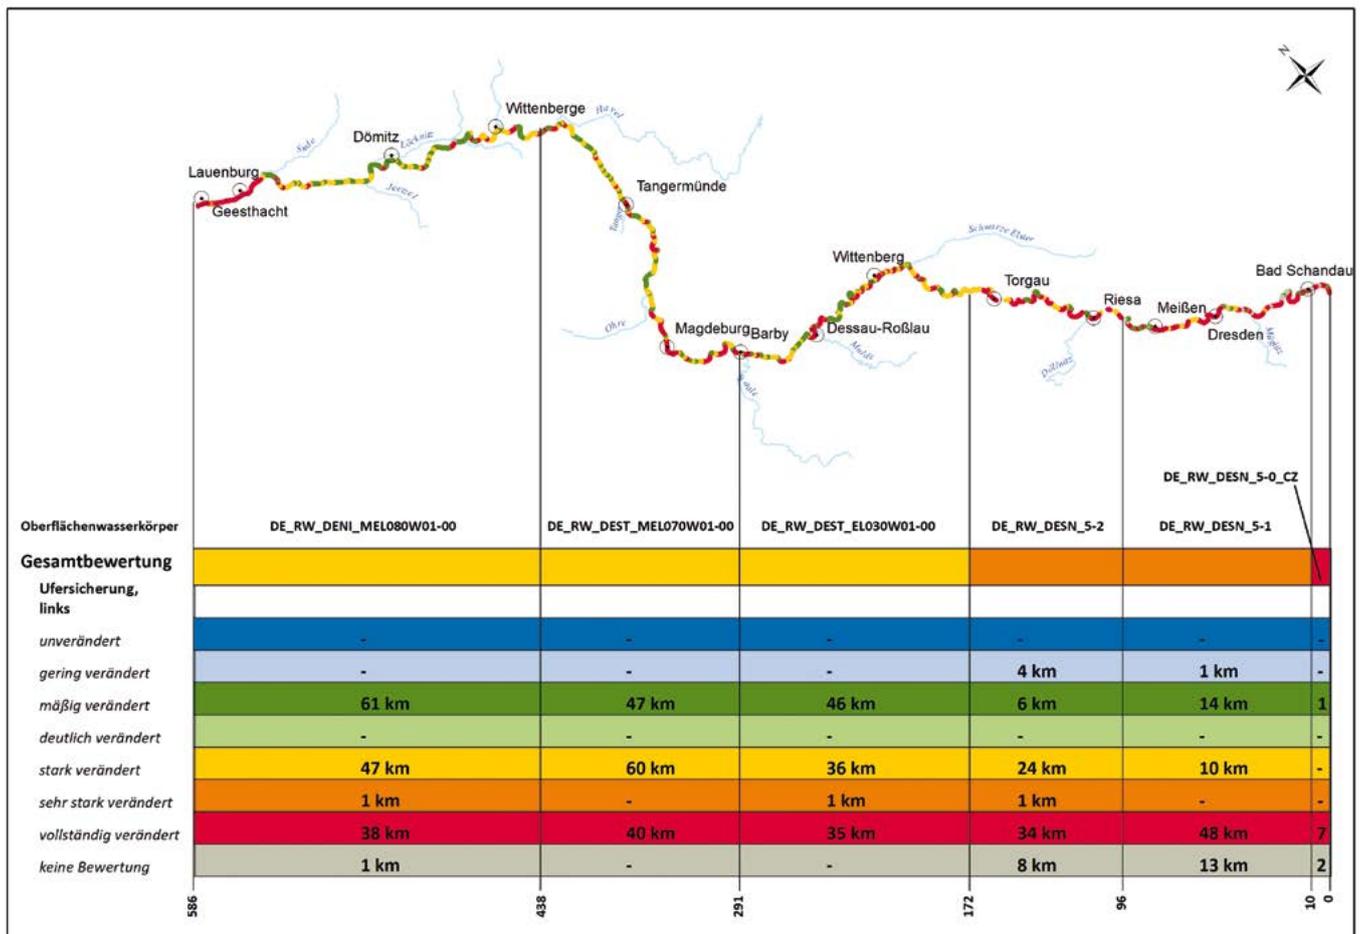
Abbildung 5: Gesamtbewertung der Ufersicherung (links) gemäß Strukturgütekartierung (BfG 2001/2002)

OWK	Gesamtbewertung	
	links	rechts
DE_RW_DESN_5-0:CZ	6,50	5,80
DE_RW_DESN_5-1	5,89	6,23
DE_RW_DESN_5-2	5,61	5,71
DE_RW_DEST_EL030W01-00	4,82	4,85
DE_RW_DEST_MEL070W01-00	4,90	4,59
DE_RW_DENI_MEL080W01-00	4,69	5,12
Gesamt	5,40 (sehr stark verändert, Klasse 6)	5,38 (sehr stark verändert, Klasse 6)

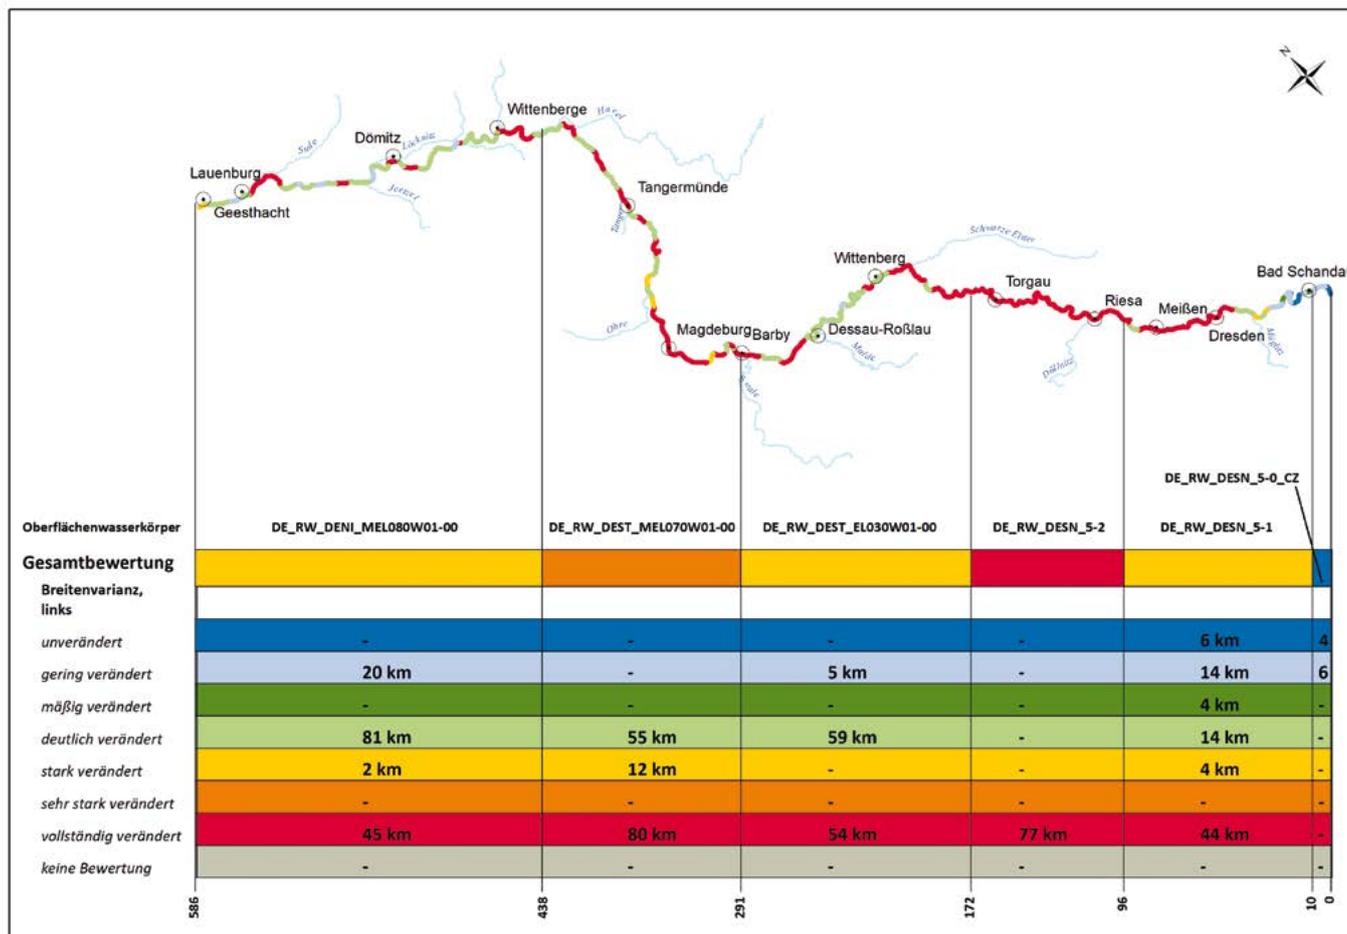
Abbildung 7: Gesamtbewertung der Breitenvarianz (links) gemäß Strukturgütekartierung (BfG 2001/2002)

OWK	Gesamtbewertung	
	links	rechts
DE_RW_DESN_5-0:CZ	1,60	1,60
DE_RW_DESN_5-1	5,00	5,07
DE_RW_DESN_5-2	7,00	6,92
DE_RW_DEST_EL030W01-00	5,29	5,29
DE_RW_DEST_MEL070W01-00	5,71	5,71
DE_RW_DENI_MEL080W01-00	4,66	4,66
Gesamt	4,88 (stark verändert, Klasse 5)	4,88 (stark verändert, Klasse 5)

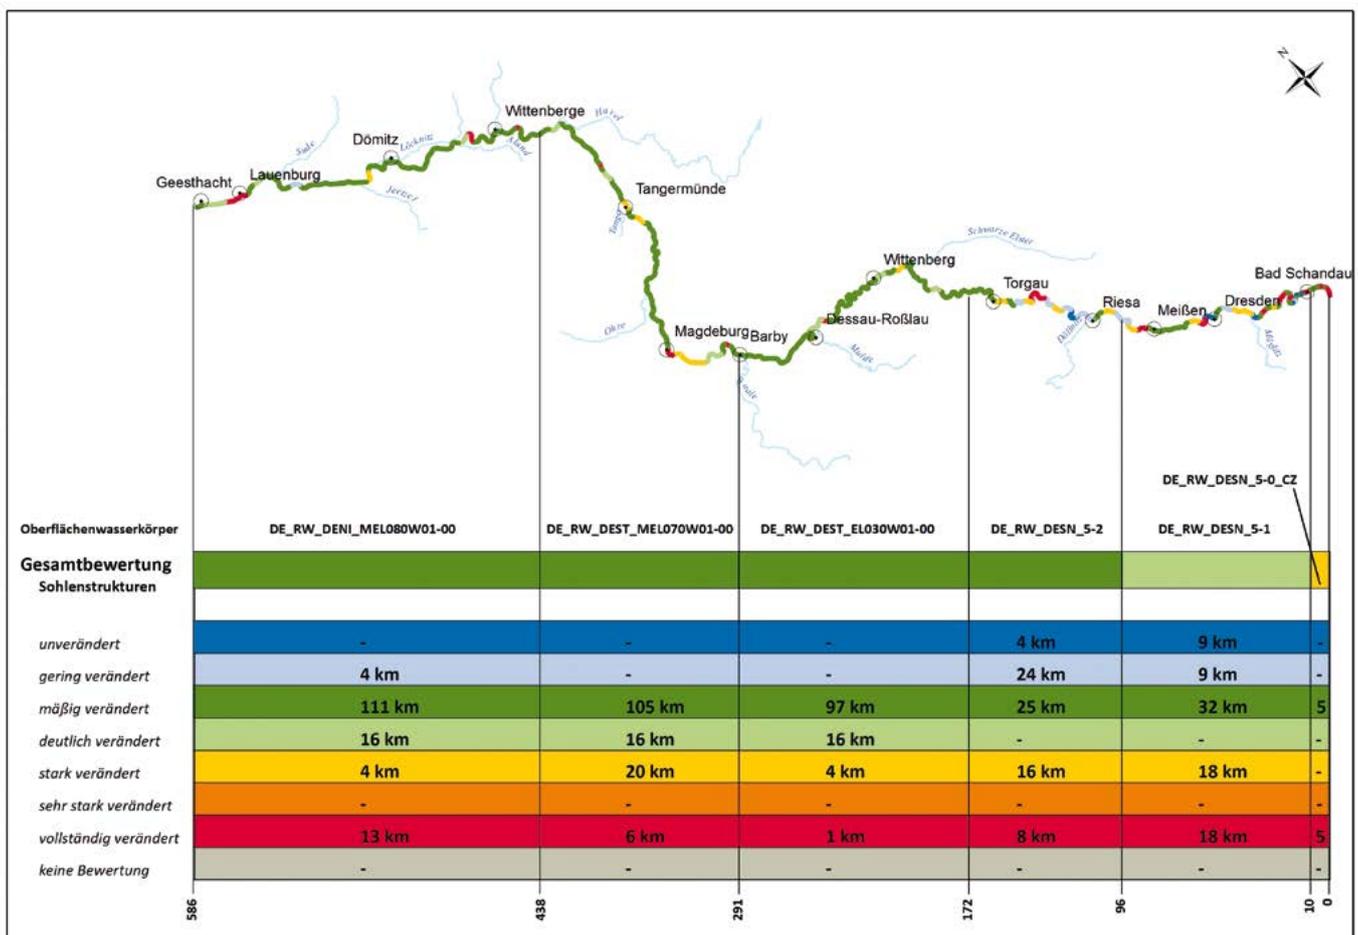
Abbildung 9: Gesamtbewertung der Sohlenstrukturen gemäß Strukturgütekartierung (BfG 2001/2002)

OWK	Gesamtbewertung
DE_RW_DESN_5-0:CZ	5,00
DE_RW_DESN_5-1	3,94
DE_RW_DESN_5-2	3,42
DE_RW_DEST_EL030W01-00	3,24
DE_RW_DEST_MEL070W01-00	3,54
DE_RW_DENI_MEL080W01-00	3,49
Gesamt	3,77 (deutlich verändert, Klasse 4)

Mangelnde natürliche Sohlenstrukturen, wie z.B. das Fehlen von Sand- und Kiesbänke oder Inseln und Stromschnellen, sind Ausdruck einer Störung der Erosions- und Akkumulationsprozesse des Flussbettes. Sie sind eine direkte Folge der bereits erwähnten Maßnahmen zur Absicherung einer Fahrrinne für die Binnenschifffahrt und damit verbundener Uferfixierung und strombettvereinheitlichenden Maßnahmen. Demzufolge können die folgenden primär einzusetzenden Maßnahmenoptionen (GKE 2017, Anlage 6) zu einer Verbesserung der Sohlenstrukturen führen:

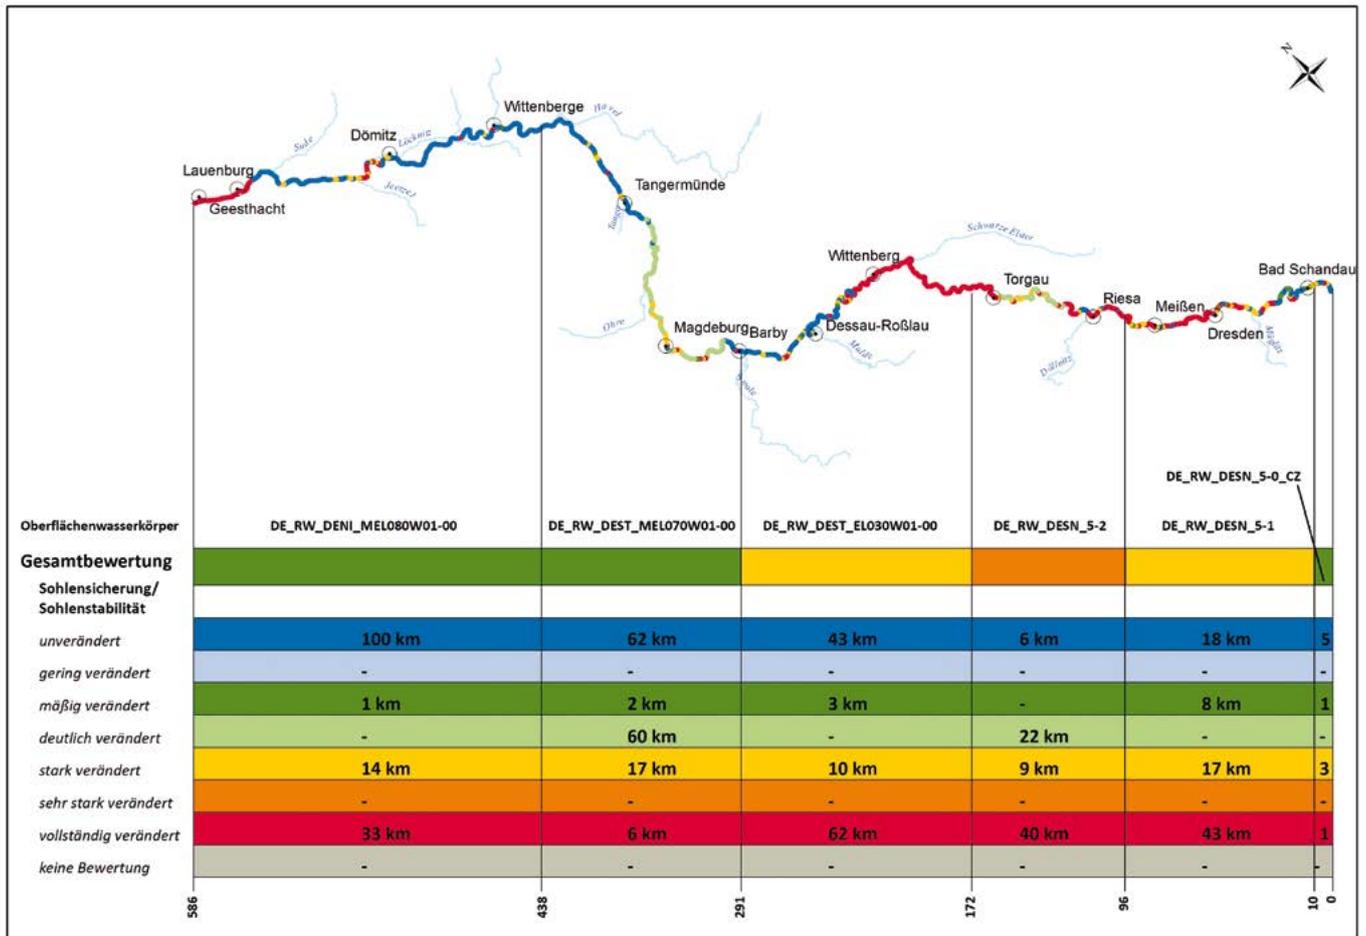
Abbildung 10: Gesamtbewertung der Sohlensicherung/ Sohlenstabilität gemäß Strukturgütekartierung (BfG 2001/2002)

OWK	Gesamtbewertung
DE_RW_DESN_5-0:CZ	3,00
DE_RW_DESN_5-1	4,98
DE_RW_DESN_5-2	5,44
DE_RW_DEST_EL030W01-00	4,54
DE_RW_DEST_MEL070W01-00	2,96
DE_RW_DENI_MEL080W01-00	2,73
Gesamt	3,94 (deutlich verändert, Klasse 4)

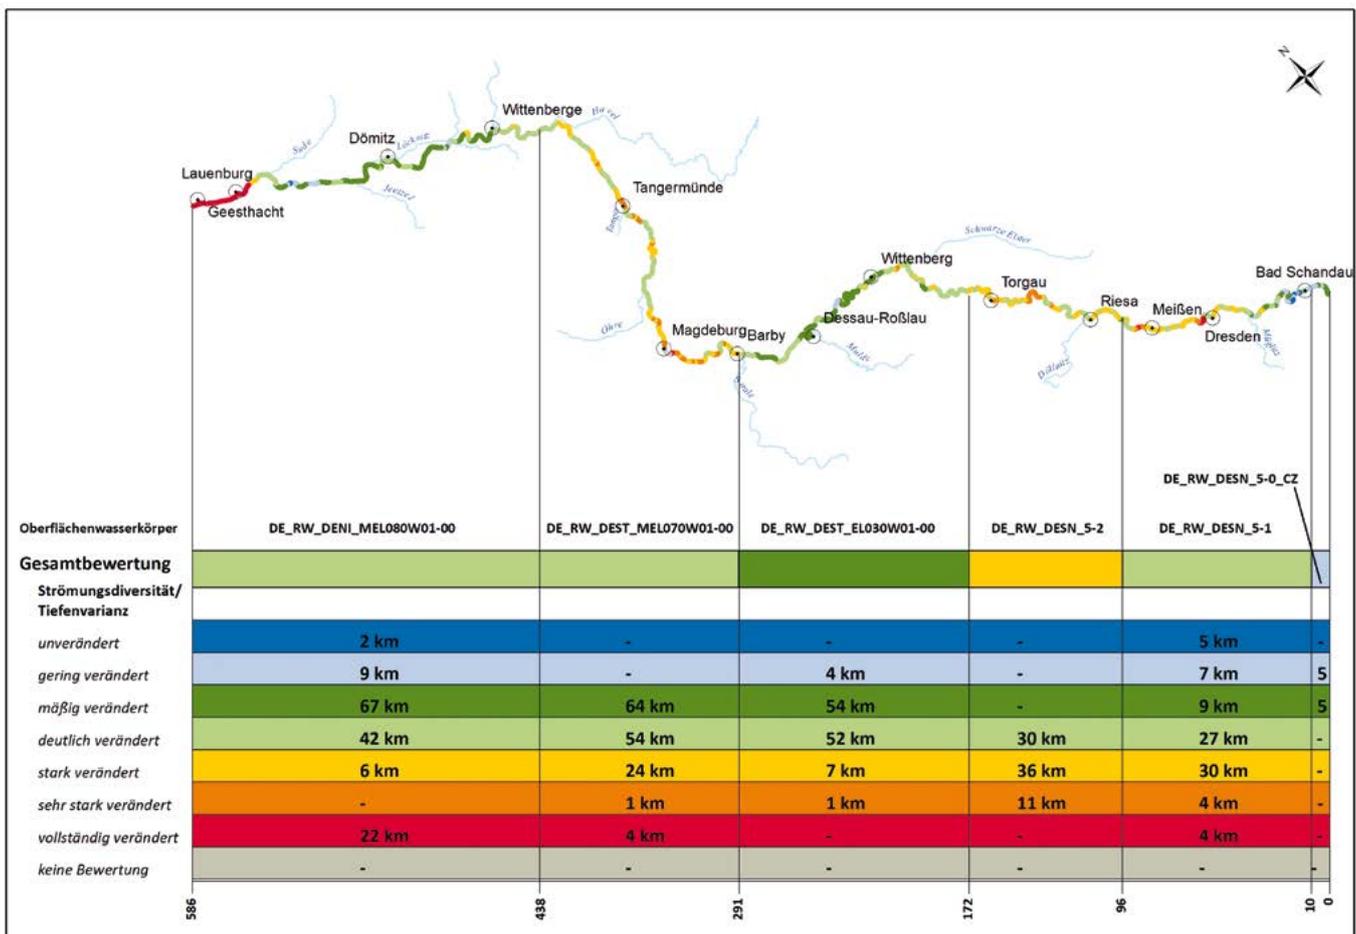
Abbildung 11: Gesamtbewertung der Strömungsdiversität/Tiefenvarianz gemäß Strukturgütekartierung (BfG 2001/2002)

OWK	Gesamtbewertung
DE_RW_DESN_5-0:CZ	2,53
DE_RW_DESN_5-1	4,15
DE_RW_DESN_5-2	4,76
DE_RW_DEST_EL030W01-00	3,46
DE_RW_DEST_MEL070W01-00	3,76
DE_RW_DENI_MEL080W01-00	3,72
Gesamt	3,73 (deutlich verändert, Klasse 4)

Geringe Tiefenvarianz und Strömungsdiversität der Elbe korrelieren direkt mit dem Defizit der mangelnden Sohlenstrukturen. Demnach sind auch sie Ausdruck einer Störung der Erosions- und Akkumulationsprozesse des Flussbettes. Zur Verbesserung der Situation kann vorrangig die Anwendung der folgenden Maßnahmenoptionen (GKE 2017, Anlage 6) führen:

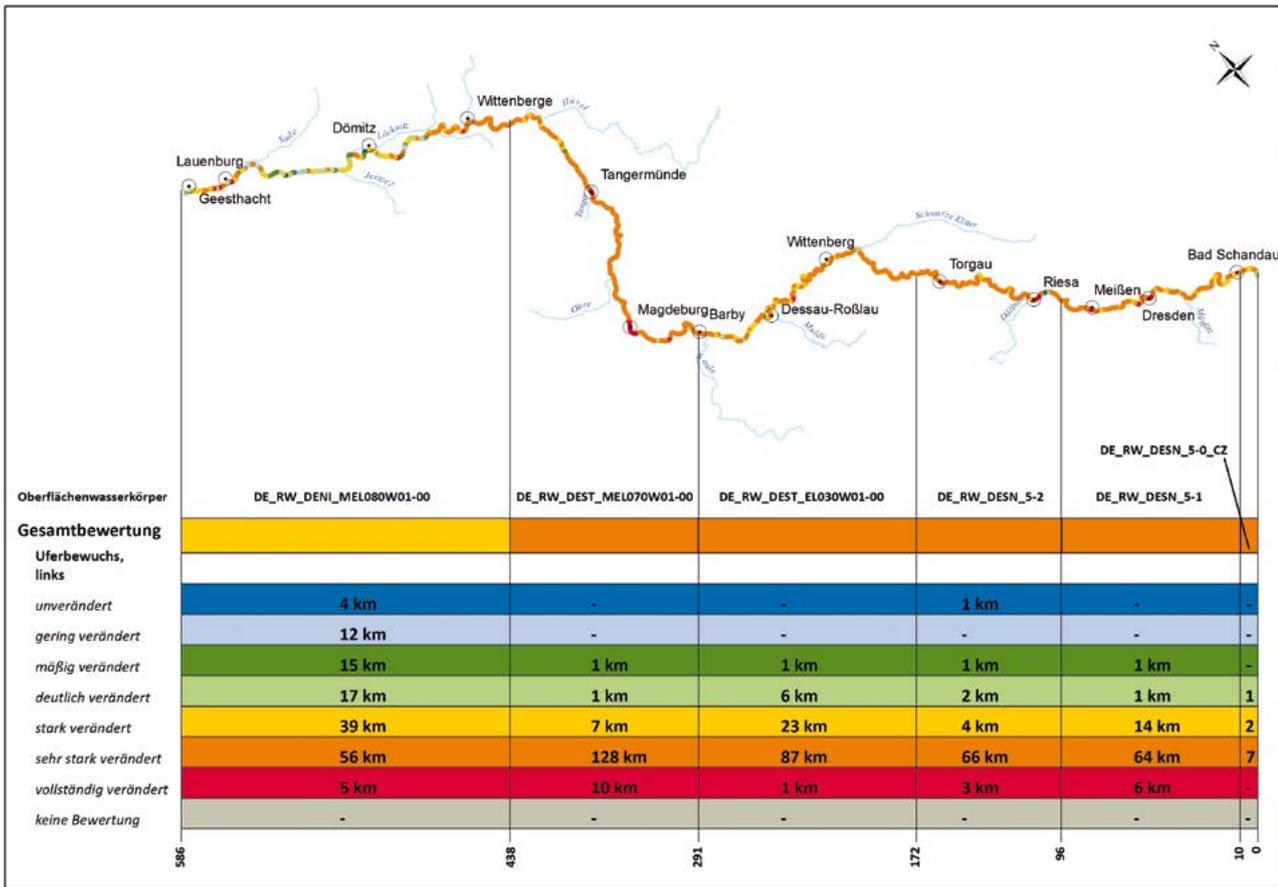
Abbildung 12: Gesamtbewertung des Uferbewuchs (links) gemäß Strukturgütekartierung (BfG 2001/2002)

OWK	Gesamtbewertung	
	links	rechts
DE_RW_DESN_5-0:CZ	5,60	5,40
DE_RW_DESN_5-1	5,82	5,77
DE_RW_DESN_5-2	5,81	5,77
DE_RW_DEST_EL030W01-00	5,68	5,64
DE_RW_DEST_MEL070W01-00	5,99	5,88
DE_RW_DENI_MEL080W01-00	4,70	4,64
Gesamt	5,60 (sehr stark verändert, Klasse 6)	5,52 (sehr stark verändert, Klasse 6)

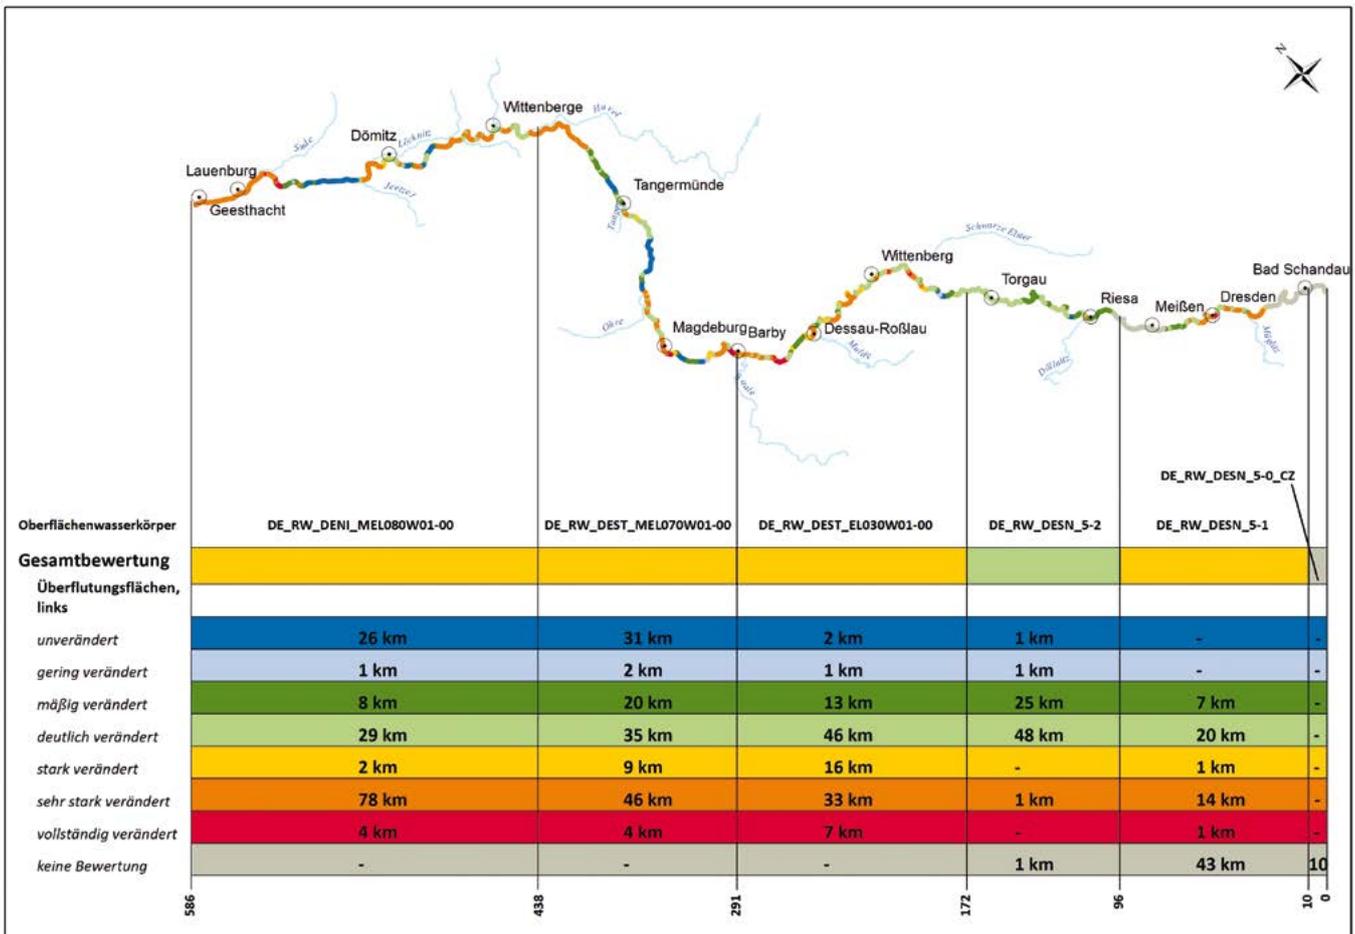
Abbildung 14: Gesamtbewertung der Überflutungsfläche (links) gemäß Strukturgütekartierung (BfG 2001/2002)

OWK	Gesamtbewertung	
	links	rechts
DE_RW_DESN_5-0:CZ	-	-
DE_RW_DESN_5-1	4,58	4,21
DE_RW_DESN_5-2	3,63	4,36
DE_RW_DEST_EL030W01-00	4,69	4,19
DE_RW_DEST_MEL070W01-00	3,97	4,39
DE_RW_DENI_MEL080W01-00	4,55	4,96
Gesamt	4,28 (deutlich verändert, Klasse 4)	4,42 (deutlich verändert, Klasse 4)

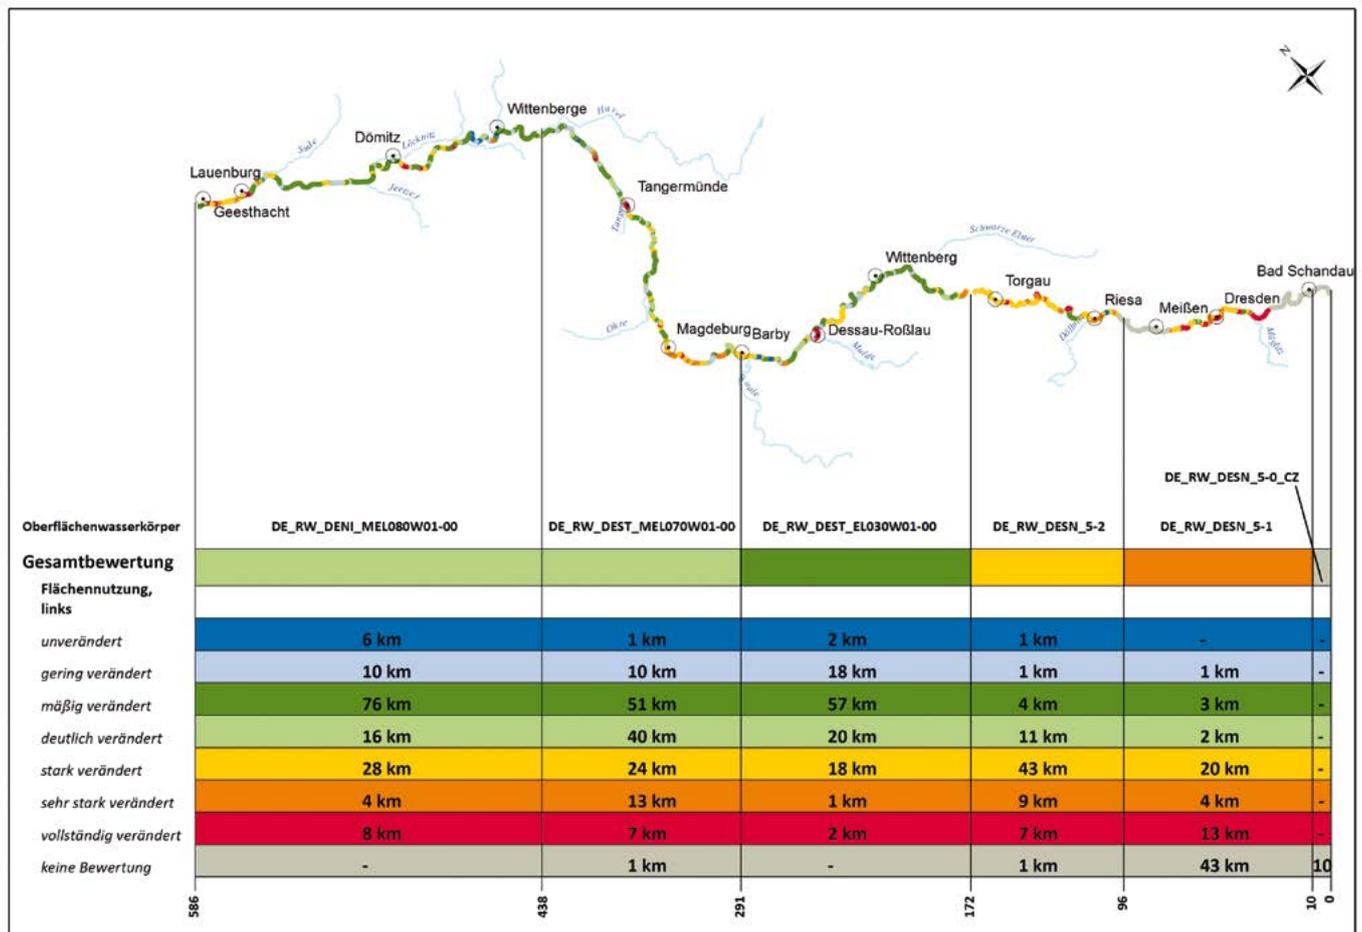
Abbildung 16: Gesamtbewertung der Flächennutzung (links) gemäß

Ein Maß für die Flächennutzung innerhalb der rezenten Aue, soweit sie häufigen Überschwemmungen ausgesetzt ist (bis HQ 10), liefert der gleichnamige Einzelparameter der Strukturgütekartierung der Elbe (BfG 2001/ 2002). Bewertet wird dabei der Anteil von intakten Auenflächen, die Nutzung sowie der Zustand von Altgewässern und Zuflüssen. Als positive Nutzung gelten Sukzession, Röhrichte sowie Grünländer. Negative Arten der Nutzung sind Forst, Bebauung, Freizeitanlagen, Acker, Uferdeiche und Verkehrswege (BfG 2001). Relevant ist der Parameter für die Bewertung des Ausmaßes der Auendegradation.

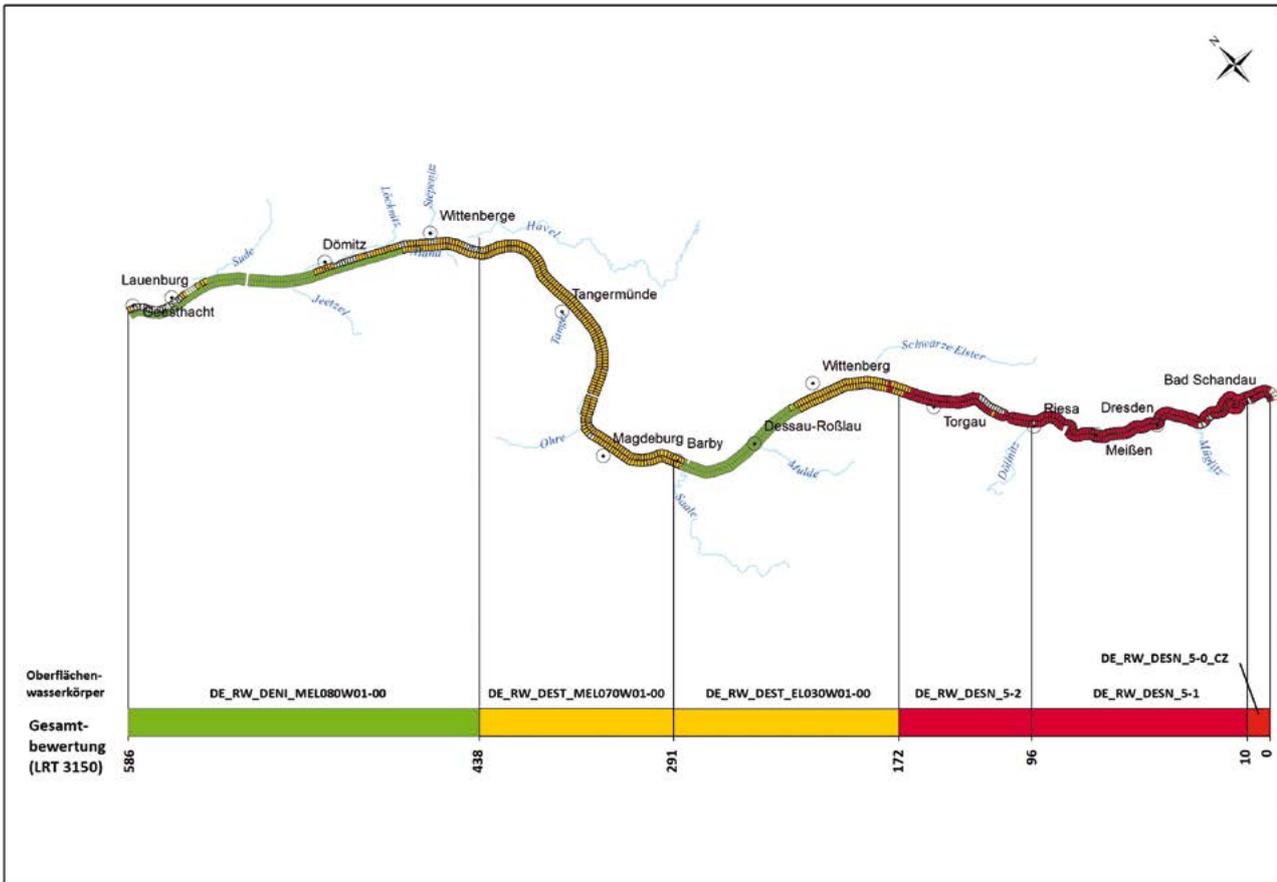
Abbildung 18: Erhaltungsgrad: Natürliche eutrophe Seen mit Verlandungsvegetation (LRT 3150) (vgl. Scholz et al. 2012)

OWK	DE_RW_DENI_MEL080W01-00	DE_RW_DEST_MEL070W01-00	DE_RW_DEST_EL030W01-00	DE_RW_DESN_5-2	DE_RW_DESN_5-1	DE_RW_DESN_5-0:CZ
<b>LRT</b>						
3150	D=0 X=15,6	D=0 X=0,8	D=0 X=0	D=0 X=23,9	D=0 X=2,3	D=0 X=0
3270	D=0 X=2,1	D=0 X=0,8	D=0 X=0	D=0 X=2,2	D=0 X=2,3	D=0 X=0
6440	D=0 X=14,0	D=0 X=0,8	D=0 X=0	D=0 X=71,7	D=0 X=100	D=0 X=100
6510	D=0 X=9,5	D=0 X=0,8	D=0 X=0	D=0 X=2,2	D=0 X=2,3	D=0 X=0
91F0	D=0,4 X=12,3	D=14,9 X=0,8	D=0 X=0	D=0 X=23,9	D=0 X=2,3	D=0 X=0
91E0	D=18,1 X=2,1	D=0,4 X=0,8	D=0 X=0	D=13,0 X=2,2	D=0 X=2,3	D=0 X=0

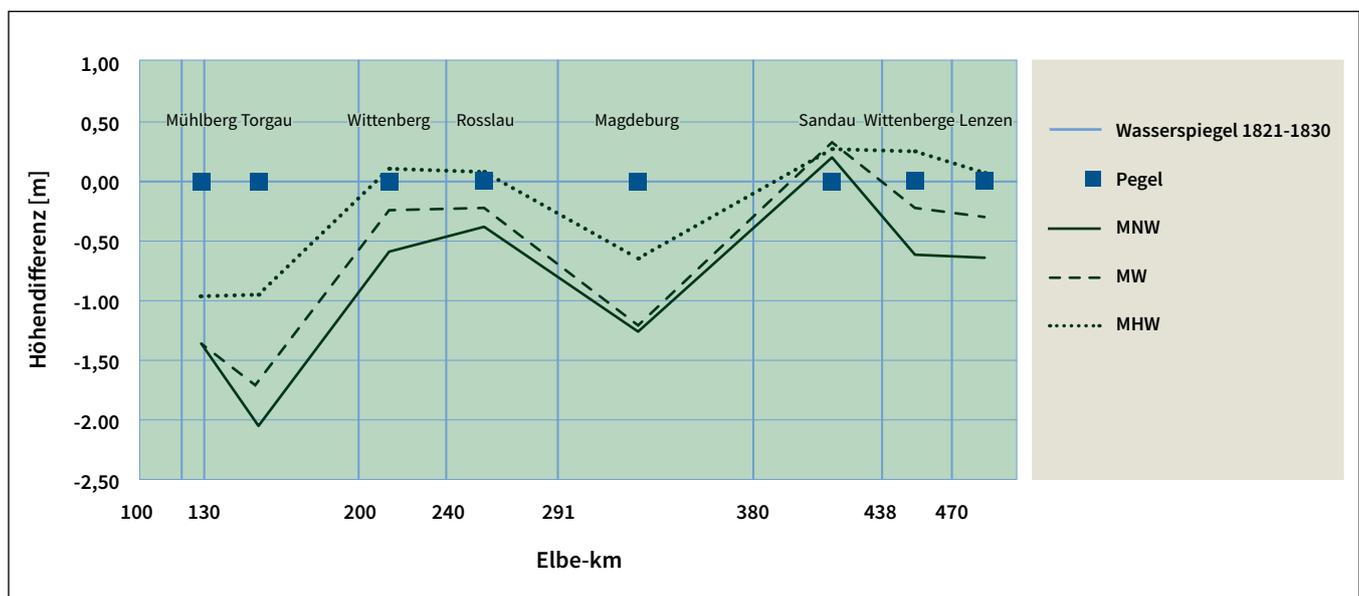
Abbildung 24: Differenz der Wasserspiegel von 2001-2010 bezogen auf den Wasserspiegel von 1821-1830

Abbildung 24 zeigt die Differenzen der aktuellen (2001-2010) zu den historischen (1821-1830) gemittelten Hauptwerten des Wasserstandes im Längsschnitt, wobei die Einteilung, in welchen Abschnitten die jeweiligen Pegel für die Bewertung genutzt wurden, in Anlehnung an Faulhaber (2000) erfolgte. Da nur wenige Pegel für die Bewertung zur Verfügung stehen, ist die Aussagekraft dieses Verfahrens begrenzt. Umso länger die durch einen Pegel abgebildete Strecke ist und je stärker sich die Randbedingungen innerhalb dieser Strecke ändern, desto weniger ist der Pegel für den gesamten Abschnitt repräsentativ. Die Aussagekraft ist also in der direkten Umgebung der Pegel am größten und an den Abschnittsgrenzen am geringsten.

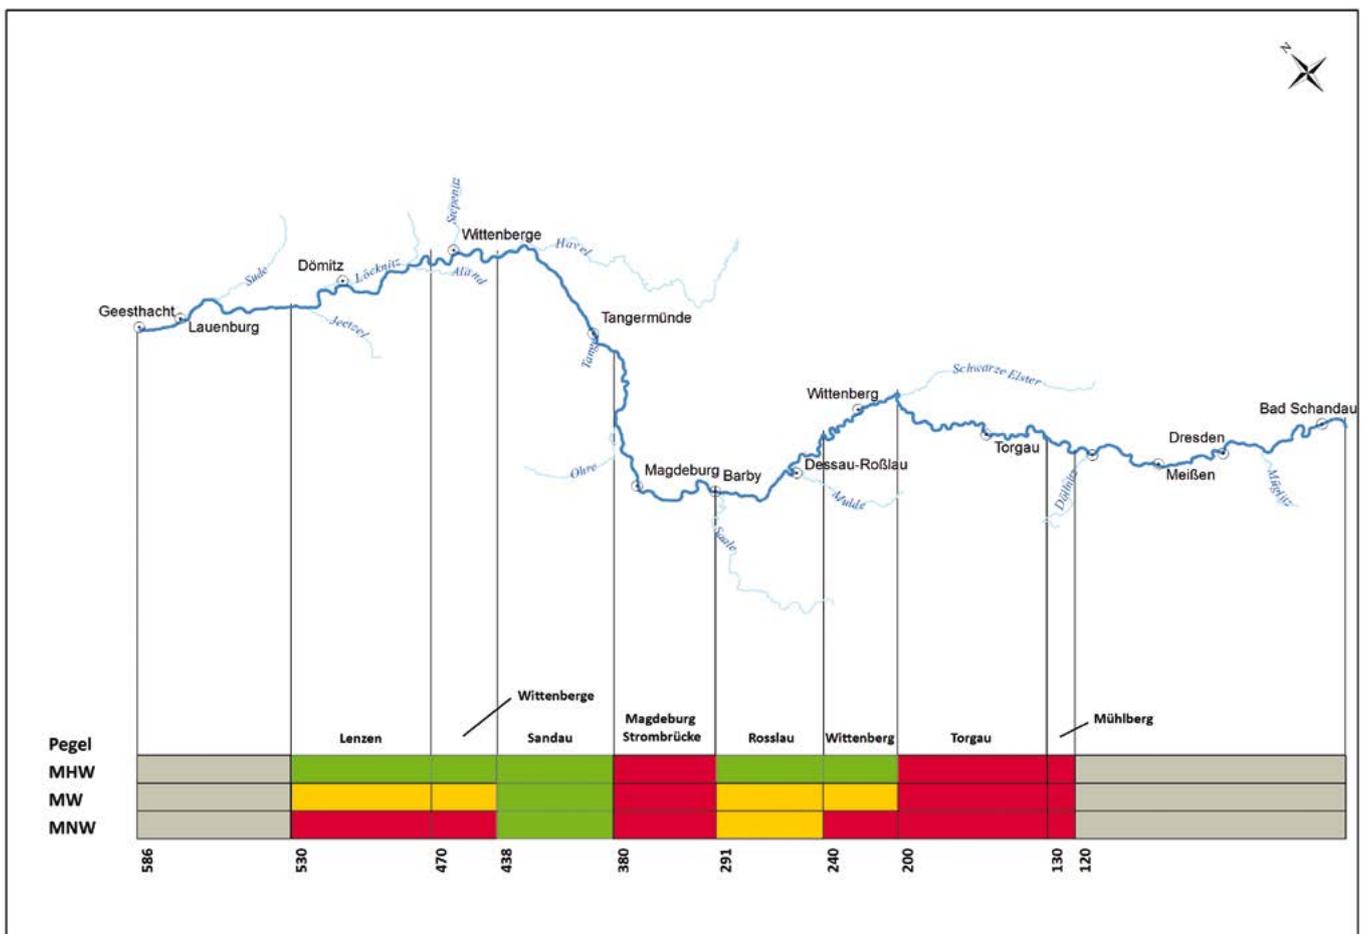
Abbildung 25: Änderung der wasserwirtschaftlichen Hauptwerte im Vergleich zu 1821-1830 mit Pegelstandorten (rot)

Tabelle 18 und Abbildung 25 fassen die Ergebnisse der Untersuchung zusammen. Erkennbar ist, dass es, außer im Bereich des Pegels Sandau, an der gesamten Elbe erhebliche Abweichungen vom Referenzzustand bei den niedrigen und mittleren Wasserständen gibt. Die größten Wasserspiegelabsenkungen von etwa 30 % bis 40 % unter den historischen Wasserpiegel sind in den Abschnitten der Pegel Mühlberg,

Aus den Untersuchungsergebnissen wird ebenso deutlich, dass die Überflutungshäufigkeit heute geringer ist.
