Empfehlungen zum Vogelschutz an Energiefreileitungen

Die Broschüre ist Bestandteil des Projektes „Untersuchungen zu Stromschlagproblemen bei Großvögeln in Mittel- und Osteuropa sowie Erarbeitung von Lösungsvorschlägen“, gefördert durch das Bundesministerium für Umwelt, Naturschutz und Reaktorsicherheit.

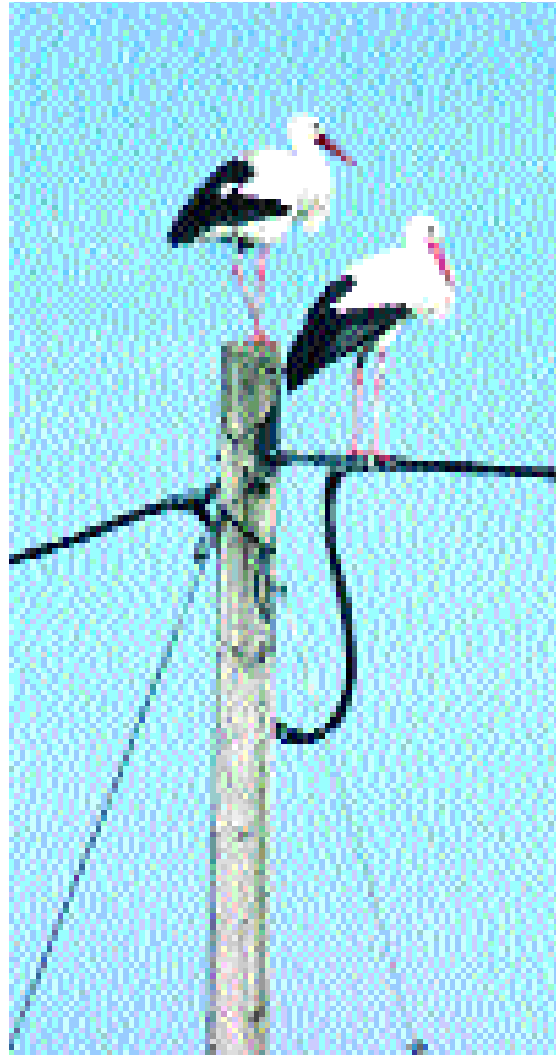
*Weißstorchpaar auf sicherem Rastplatz:
Das gut isolierte Luftkabel wurde
ohne Isolatoren direkt am Mast befestigt.*

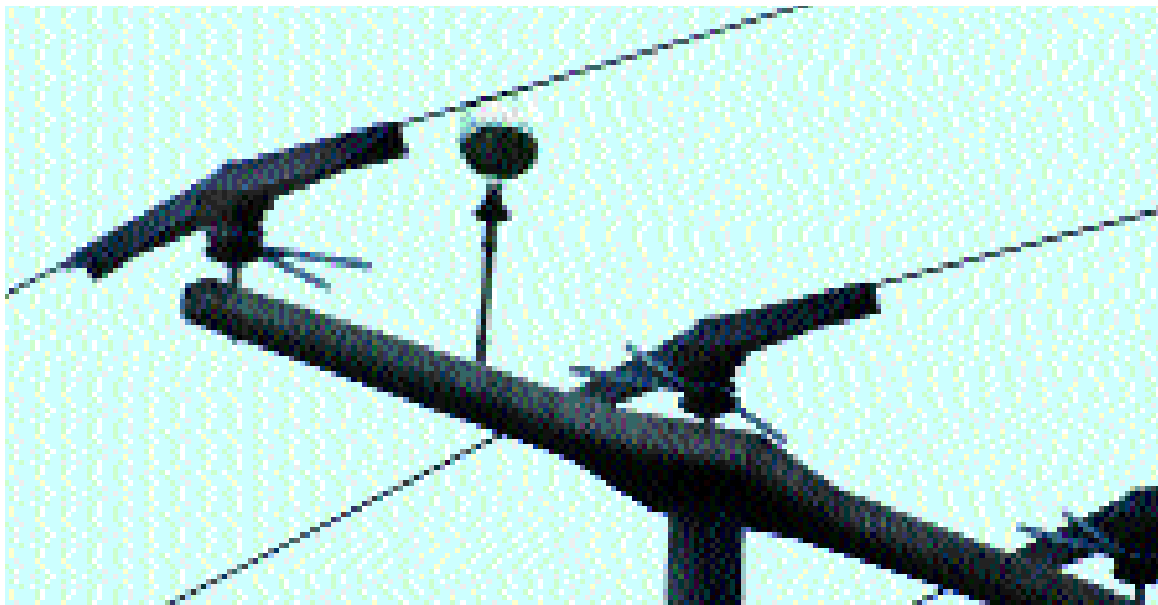
Dieser Mast wurde zunächst mit einer Spiegelglaskugel, später mit Kunststoff-Vogelabweisern versehen. Erst beim dritten Anlauf wurden die Isolatoren mit wirksamen Isolier-Abdeckhauben ausgerüstet.

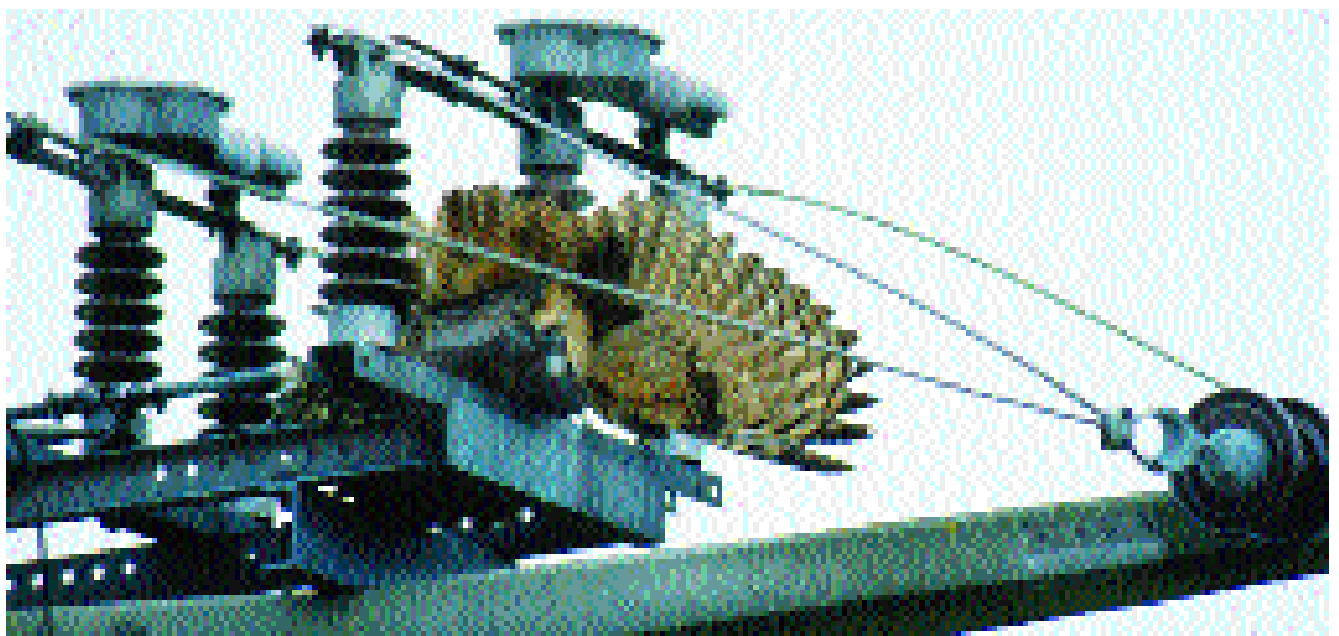
Schaltermasten mit stehenden Armaturen sind für Vögel hochgradig gefährlich. Die Uhu (Bubo bubo) hat mit seinem Körper die Schalterlücke überbrückt und starb im Stromfluss.

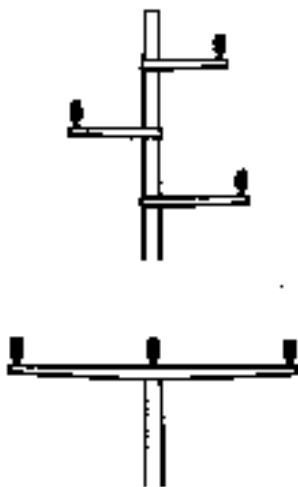
TRAGMASTEN MIT STÜTZISOLATOREN

Gefährdung: hoch

Die weit verbreiteten Masten mit Stützisolatoren zählen zu den für Vögel gefährlichsten Konstruktionstypen. Hier werden die Leiterseile in nur geringen Abständen oberhalb der Traverse(n) geführt, bei älteren Bauten auch seitlich des Mastkopfes.

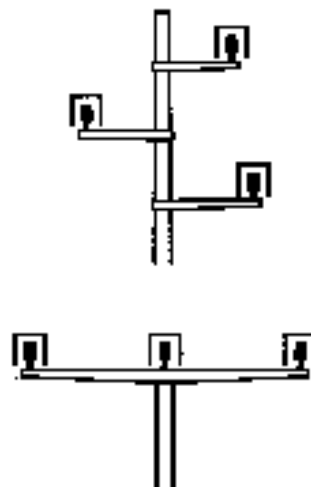
Abdeckhauben aus Isoliermaterial

Eine wirksame Entschärfung wird mit 130 cm langen Abdeckhauben aus wetterbeständigem Kunststoff oder 130 cm langen Isolierschläuchen erzielt. Leiterseile müssen mindestens 140 cm voneinander entfernt sein. Wo dies nicht der Fall ist, sind sie mit Isolierschläuchen abzudecken (bei Holzmasten ggf. nur die mittleren Leiter).

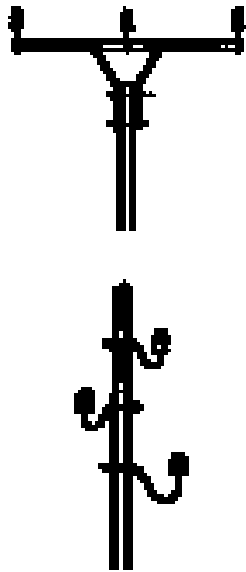
TRAGMASTEN MIT STÜTZISOLATOREN

Auch Holzmasten mit Stützisolatoren bergen bei Nässe Gefahren bzw. wenn sie geerdet sind. Bei traversenlosen Masten muss die Mastspitze den oberen Leiter deutlich überragen.

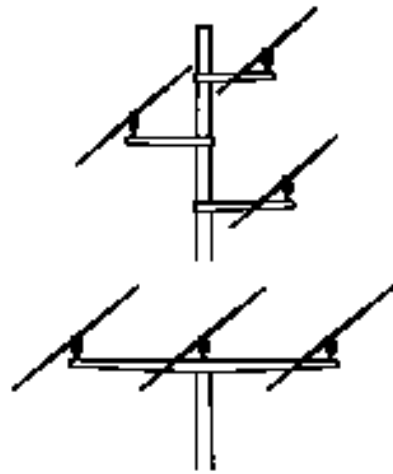
Isolierschlauch an Leiterseilen

Tragmasten mit stehenden Isolatoren können alternativ auch zu Abspannmasten umfunktioniert werden.

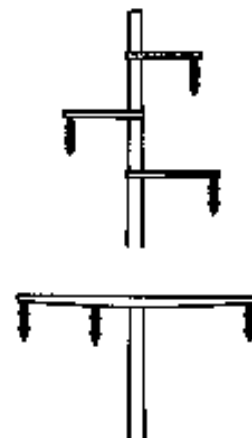
TRAGMASTEN MIT HÄNGEISOLATOREN

Masten mit Hängeisolatoren können als relativ sicher gelten, sofern ein Abstand von mindestens 60 cm vom möglichen Sitzplatz der Vögel (Traverse) bis zu den unter Spannung stehenden Teilen (Leiterseilen)

eingehalten wird. Leiterseile benötigen auch hier einen Mindestabstand von 140 cm. Auf eventuell gefährlich nahe Armaturen zum Schutz vor Lichtbogen (Blitzhörner beidseitig der Isolatoren) sollte verzichtet werden.
